COMUNE DI MANTA

PIANO REGOLATORE GENERALE

VARIANTE STRUTTURALE 2/15

RELAZIONE E NORMATIVA GEOLOGICO-TECNICA

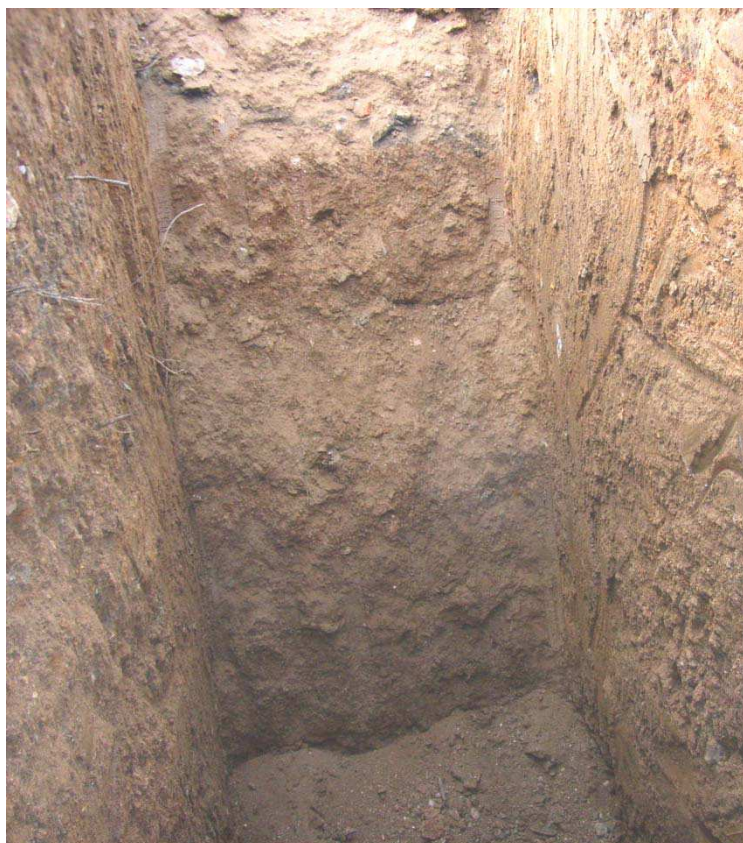
Fig. 13 – Trincea geognostica eseguita presso la S.S. 589.

Standard Penetration Test:	$N_{SPT} > 12$
Attrito interno in cond. drenate:	$\phi' = 34^\circ$
Coesione drenata:	$c' = 0.0 \text{ Kg/cm}^2$
Peso di volume naturale:	$\gamma_n = 18,0 \text{ kN/m}^3$

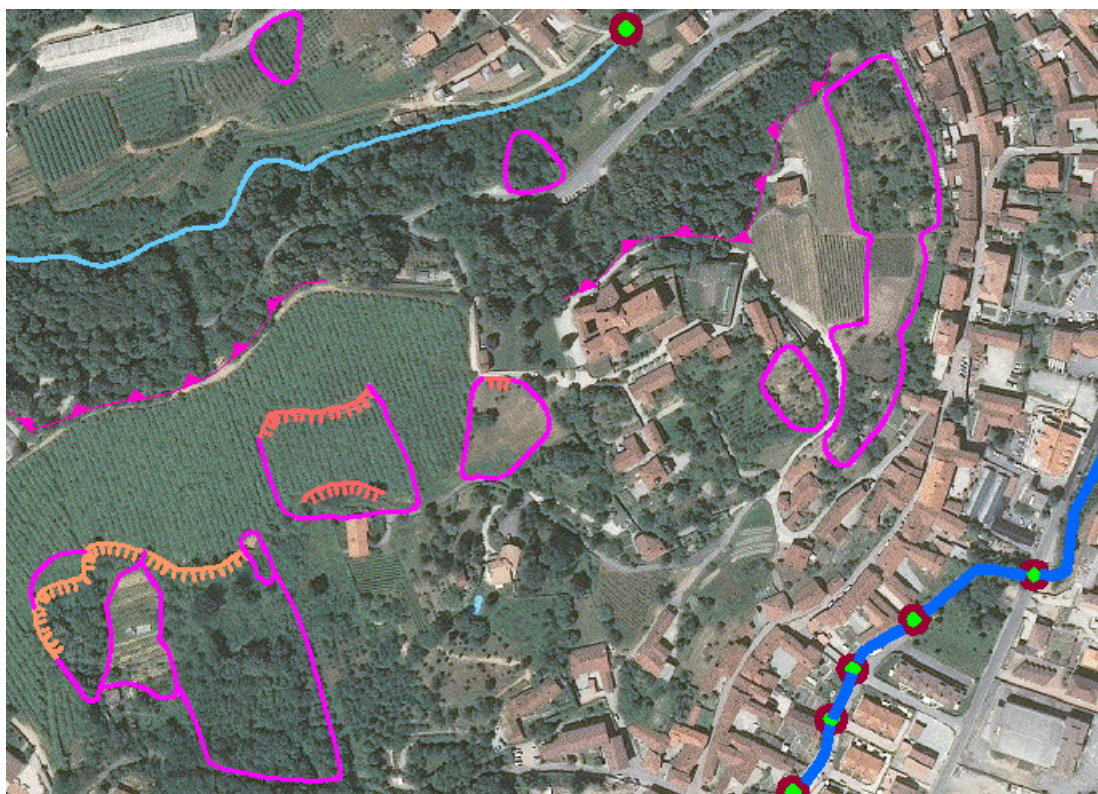
Fig. 15 – Settore collinare del Castello della Manta. Forme di dissesto individuate dalle indagini.

Tuttavia verifiche più accurate, condotte anche su basi areofotogrammetriche aggiornate, hanno consentito di meglio perimetrare le varie forme di dissesto, come evidenziato nell'esempio di Fig. 15 relativa al versante sottostante il Castello della Manta.
